## Ficha del catálogo de edificios y elementos protegidos

**160701**

Denominación:	Nº Inventario: 038; Molino de agua		
Grado de Protección:	BIC		
Dirección:	A 2 km, aprox. al NE de Los Barreros.		
Población/Paraje:			
Coordenadas UTM:	X= <input type="text" value="679012"/>	Y= <input type="text" value="4168576"/>	Datum <input type="text" value="ED50"/>
Referencia Catastral:	Manzana: <input type="text"/>	Parcela: <input type="text"/>

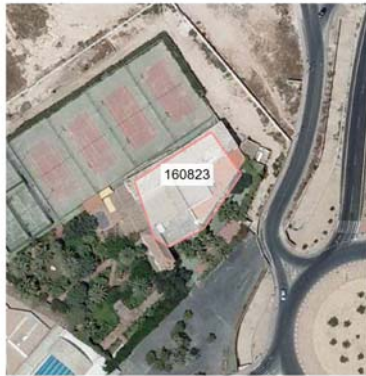
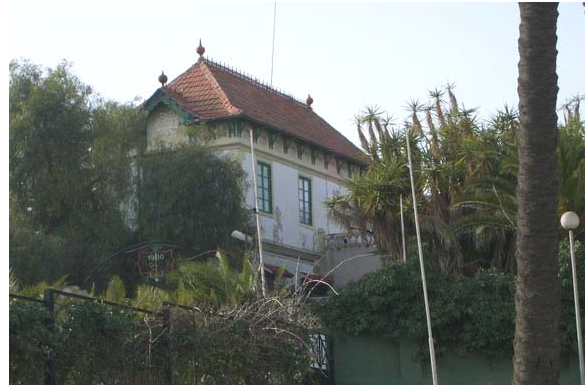
**160823**

Descripción	Edificio exento de planta rectangular muy pronunciada, con dos plantas rodeado por un jardín. Cubierta muy inclinada a cuatro vertientes, con cerámica y madera como complemento decorativos. La fachada principal se caracteriza por un mirador en la habitación frontal cubierta con mansarda. La fecha 1900 aparece sobre el mirador de la fachada entre cartelas y lazos de diseño modernista. Interior completamente modificado como Club Deportivo.
Fecha Construcción:	1900
Estado de Conservación:	Bueno
Uso:	Equipamientos
Elementos distorsionantes:	Cableado eléctrico y focos de las instalaciones deportivas.
Determinaciones:	Las generales correspondientes al grado al que pertenece.

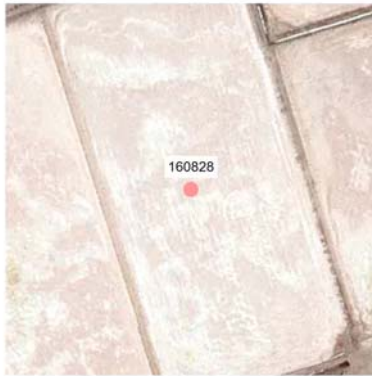
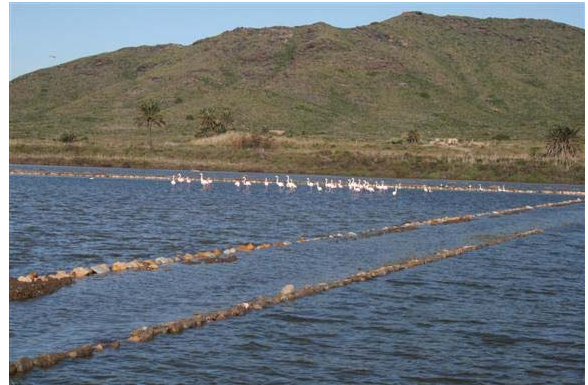
**160828**

**Descripción** Esta catalogación se refiere a aquellos elementos de interés etnológico, como balsas y canal de entrada excavado en la duna fósil, existente en las Salinas, no incluidos en la Carta Arqueológica del Plan.

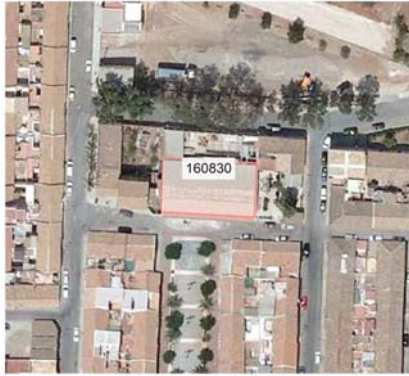
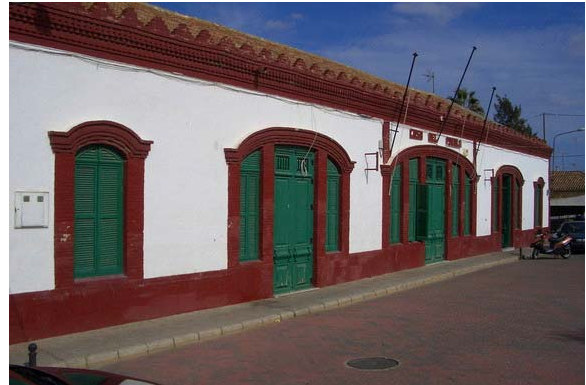
**160830**

Descripción	Edificio de una planta rectangular muy alargada con cubierta a dos aguas, basado en las naves industriales y destinado a uso público. El interior consta de una gran estancia sustentada por armadura de fundición. La fachada muestra grandes puertas y ventanas con embocadura en arco y realizada en ladrillo macizo, el resto está enfoscado. Muestra una moldura superior con motivos triangulares de ladrillo macizo. Autor: Jose Lizan Mercader. Promotor: Unión General de trabajadores. Constructora: Sociedad Nueva España.
Fecha Construcción:	1913-1916
Estado de Conservación:	Restaurado
Uso:	Comercial
Elementos distorsionantes:	Interior con maquinaria y acondicionamiento contemporáneo.
Determinaciones:	Las generales correspondientes al grado al que pertenece.

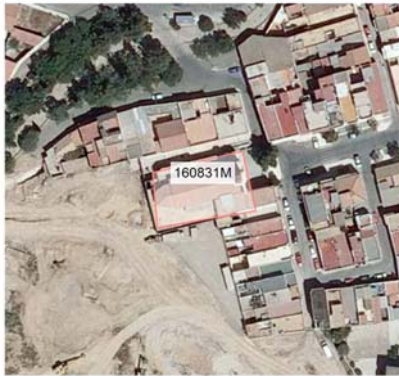
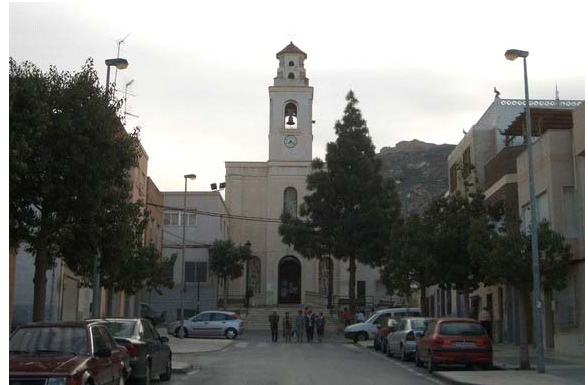
**160831M**

Descripción	Edificación de una sola nave cubierta con bóveda de cañón. Altar mayor con cúpula sin tambor, a ambos lados dos capillas laterales con sencillas vidrieras. Fachada de dos plantas con acceso principal con arco de medio punto y puerta metálica. En el eje central torre campanario. La actual iglesia está reconstruida sobre la antigua ermita de 1760.
Fecha Construcción:	1884
Estado de Conservación:	Bueno
Uso:	Religioso
Elementos distorsionantes:	
Determinaciones:	Las generales correspondientes al grado al que pertenece.

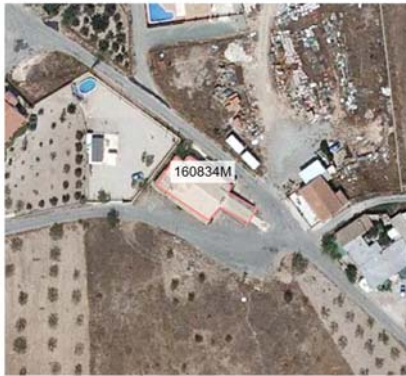
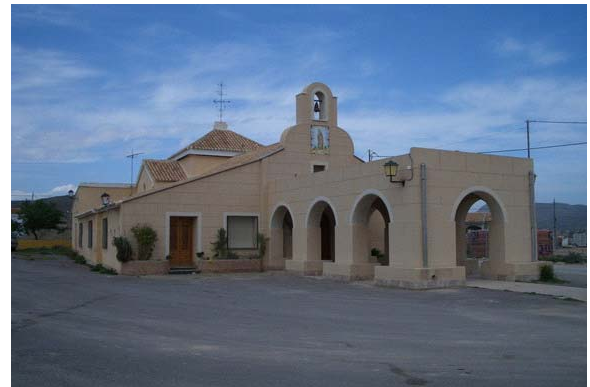
**160834M**

Descripción	Edificio barroco de una sola nave con crucero, cubierta con bóveda de cañón, con cúpula sin tambor en el crucero. A los pies un trascoro, al que se sube por una escalera de madera. La parte alta de la ermita tiene 5 arcos, sostenidos por unos muros, entre los cuales, hay unos pequeños retablos, muy sencillos, con las imágenes de San José, San Antonio, el Sagrado Corazón y la Virgen de Fátima. Cubierta a dos vertientes, con diferentes cotas según las capillas. Sencilla fachada con acceso principal rematado en arco de medio punto, pequeña ventana superior y espadaña campanario.
Fecha Construcción:	Aproximadamente hacia 1745
Estado de Conservación:	Restaurado
Uso:	Religioso
Elementos distorsionantes:	Porche cubierto y con arcadas de reciente facturación en la parte delantera de la fachada. Revoque de marmolina.
Determinaciones:	Las generales correspondientes al grado al que pertenece.

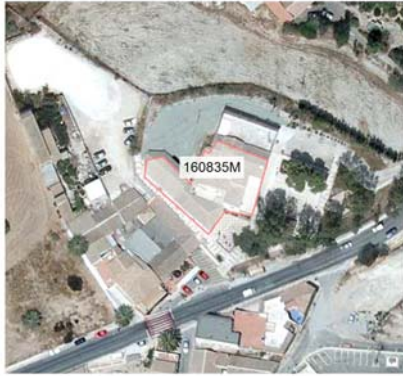
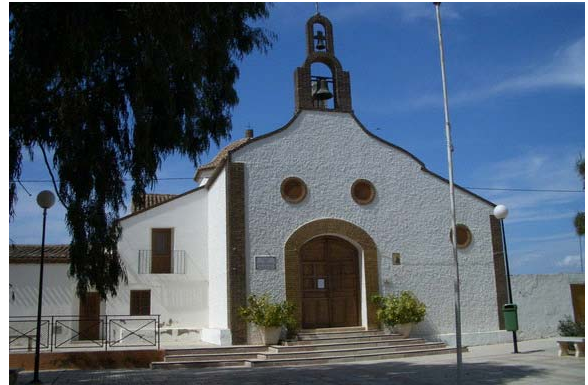
**160835M**

Descripción	Edificio de estilo barroco de una nave central con crucero, cubierta con bóveda de cañón, con cúpula sin tambor en el crucero. Cuenta con capillas laterales comunicadas. Cubierta a dos vertientes con diferentes cotas según las capillas. Sencilla fachada con acceso principal rematado en arco de medio punto, dos óculos superiores y espadaña campanario.
Fecha Construcción:	Mediados S. XVIII
Estado de Conservación:	Restaurado
Uso:	Religioso
Elementos distorsionantes:	Edificaciones de uso parroquial adosadas al lateral de la iglesia.
Determinaciones:	Las generales correspondientes al grado al que pertenece.

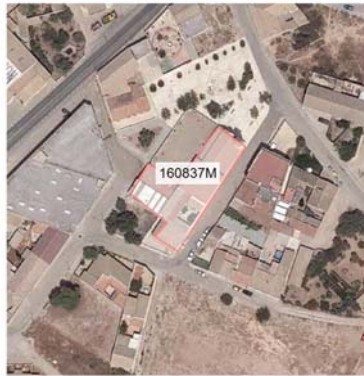
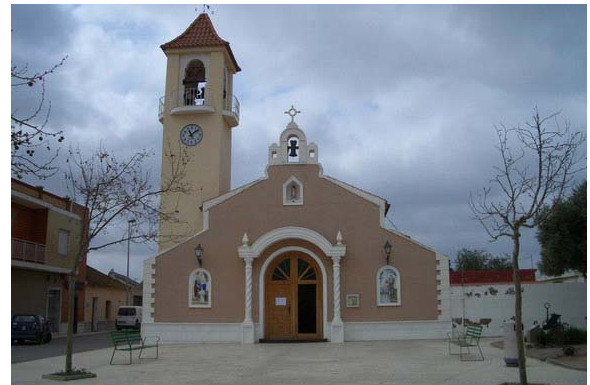
**160837M**

Descripción	Edificio de una sola nave y dos alas laterales con cubierta a doble vertiente, que conserva parte la fachada principal de la antigua ermita con acceso principal con arco de medio punto y espadaña campanario Recientemente se la ha adosado una torre-campanario. En el año 1965 se instituyó como parroquia bajo la advocación del Sagrado Corazón de Jesús.
Fecha Construcción:	1950
Estado de Conservación:	Restaurado
Uso:	Religioso
Elementos distorsionantes:	Añadidos posteriores que han modificado el aspecto y la estructura de la Iglesia.
Determinaciones:	Las generales correspondientes al grado al que pertenece.

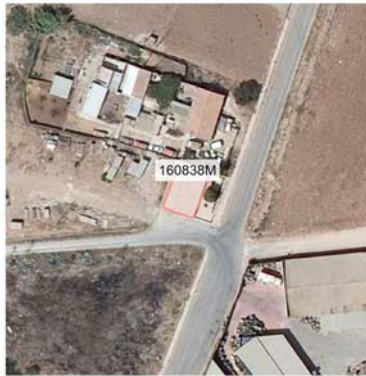
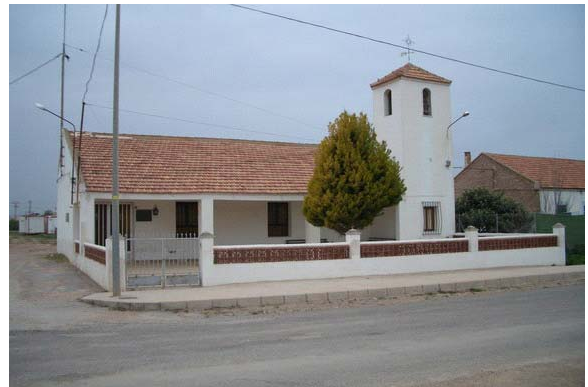
**160838M**

Descripción	Antigua casa rural de planta rectangular, rehabilitada como iglesia con atrio porticado y cubierta a doble vertiente, con torre-campanario de planta cuadrada en uno de sus extremos.
Fecha Construcción:	S. XX
Estado de Conservación:	Bueno
Uso:	Religioso
Elementos distorsionantes:	
Determinaciones:	Las generales correspondientes al grado al que pertenece.

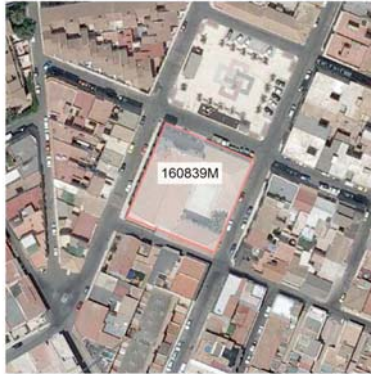
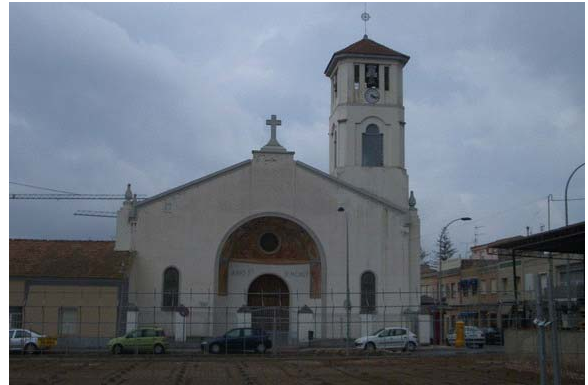
**160839M**

Descripción	Edificación de planta de cruz latina cubierta a doble vertiente, con tres naves; la nave central más ancha y estrechas naves laterales con capillas a los lados. Existen pinturas murales de Muñoz Barberán y relieve del descendimiento de Antonio Campillo. Torre campanario de planta cuadrada y cubierta a cuatro aguas. Fachada lisa, con un gran arco de medio punto que enmarca la puerta y una hornacina a cada lado de la fachada.
Fecha Construcción:	1952
Estado de Conservación:	Bueno
Uso:	Religioso
Elementos distorsionantes:	
Determinaciones:	Las generales correspondientes al grado al que pertenece.

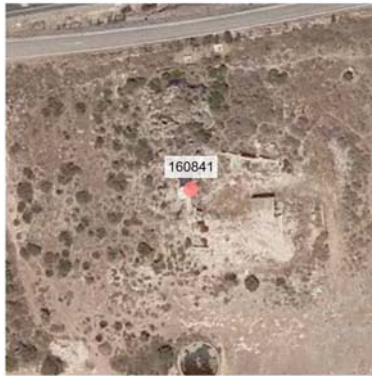
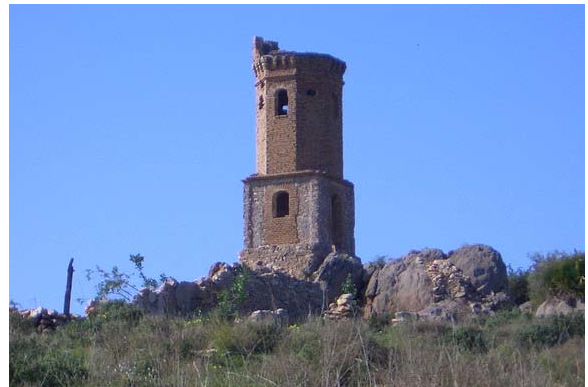
**160841**

Descripción	Torre de estilo ecléctico presenta en origen 3 cuerpos, de los cuales el superior no se conserva. El zócalo se apoya directamente sobre la roca, el cuerpo inferior es de planta cuadrada con 2 metros de lado, construido con mampostería con los paños centrales y la moldura superior en ladrillo macizo. El segundo cuerpo es de planta hexagonal realizado por completo en ladrillo macizo. La torre elacionada con la radio-estación de Cabo de Palos carece de carácter defensivo.
Fecha Construcción:	Finales del siglo XIX principios del XX
Estado de Conservación:	Malo
Uso:	Abandonado
Elementos distorsionantes:	
Determinaciones:	Las generales correspondientes al grado al que pertenece.

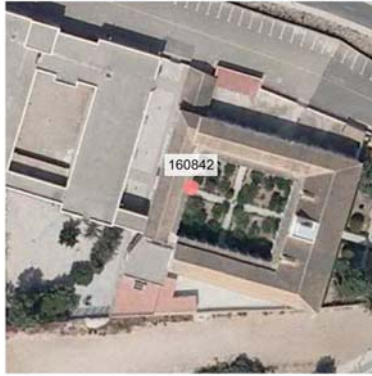
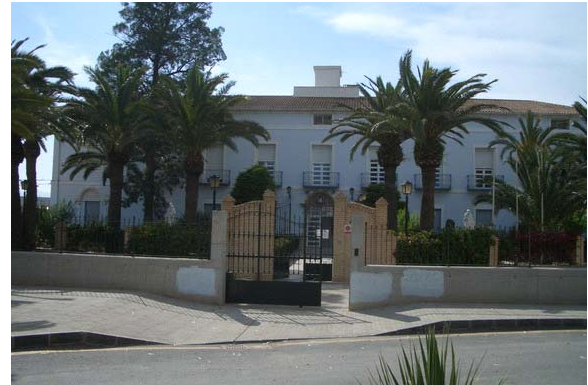
**160842**

**Descripción** Gran edificio en bloque, de planta cuadrada con dos alturas y buhardilla. Fachada recorrida por grandes ventanales simétricos, salvo en la fachada principal que está decorada en la primera planta por balcones exentos con antepechos metálicos. Exterior enfoscado en color azul. Cubierta de teja a doble vertiente.

**Estado de Conservación:** Restaurado

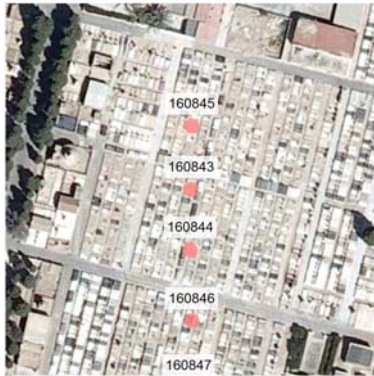
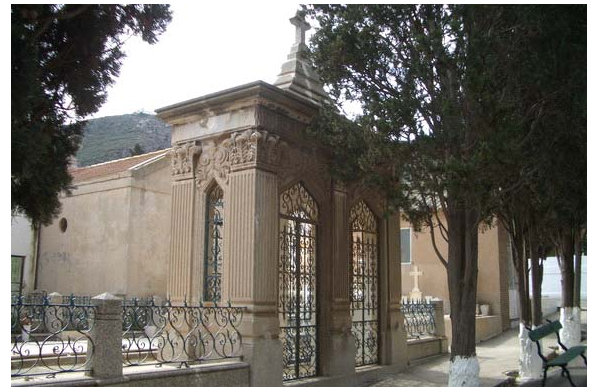
**160843**

Descripción	Lucernario en forma de templete con remate piramidal y puertas de rejería ornamentada que da acceso a la caja de escaleras de bajada a la cripta. Atribuido al arquitecto C. Mancha.
Fecha Construcción:	1875
Estado de Conservación:	Bueno
Uso:	Funerario
Elementos distorsionantes:	
Determinaciones:	Las generales correspondientes al grado al que pertenece.

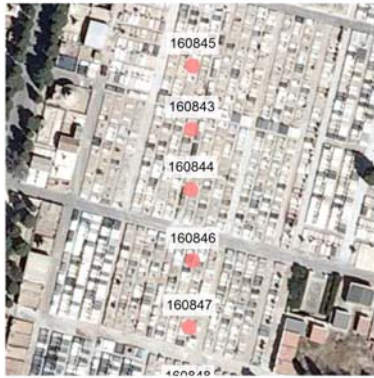
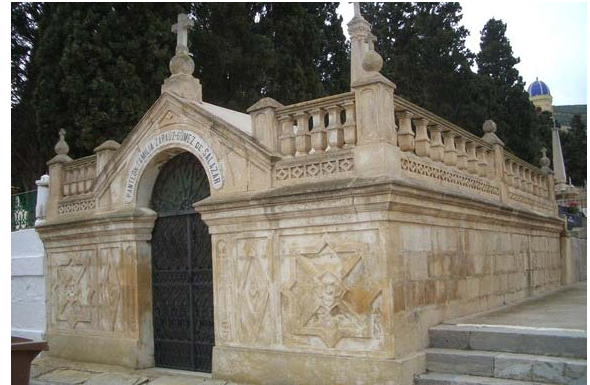
**160844**

Descripción	Edificación de planta rectangular y cubierta a doble vertiente rodeada por una balaustrada de piedra que cierra el conjunto. La puerta de entrada está coronada por un arco donde indica el nombre de la familia, enmarcado a su vez por un frontón triangular rematado por una cruz de piedra. Tanto la cornisa como la fachada principal están decoradas con motivos geométricos.
Fecha Construcción:	Comienzos del s. XX.
Estado de Conservación:	Regular
Uso:	Funerario
Elementos distorsionantes:	
Determinaciones:	Las generales correspondientes al grado al que pertenece.

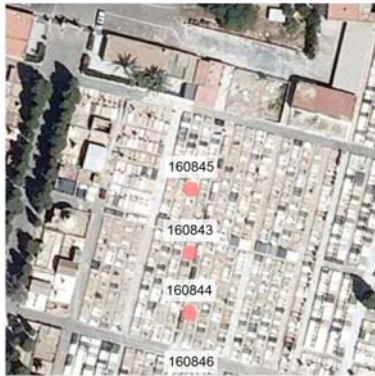
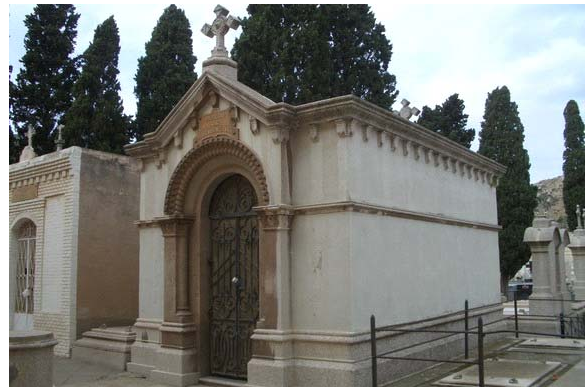
**160845**

Descripción	Panteón de planta rectangular y cubierta plana, de estilo neoclásico. La puerta de entrada está coronada por un arco de medio punto sustentados por dos columnas adosados, rematado por un frontón triangular con una cruz. Todo el conjunto está rodeado decorada con motivos geométricos.
Fecha Construcción:	Comienzos s. XIX
Estado de Conservación:	Bueno
Uso:	Funerario
Elementos distorsionantes:	
Determinaciones:	Las generales correspondientes al grado al que pertenece.

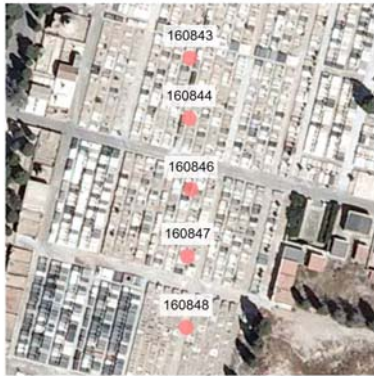
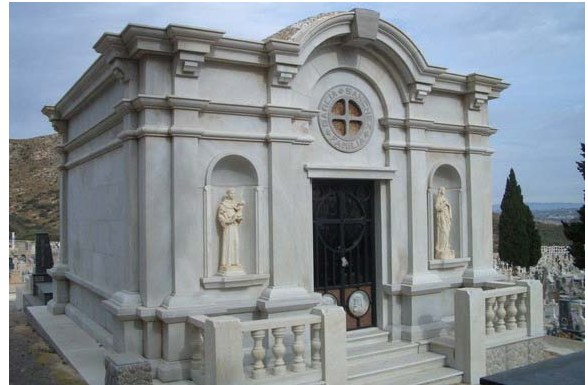
**160846**

Descripción	Panteón de planta cuadrada y cubierta plana, con escalinata de acceso en la entrada enmarcada por una pequeña balaustrada. La fachada consta de puerta adintelada cubierta por un tondo con el nombre de los dueños del panteón, a ambos lados de la puerta una hornacina con figuras religiosas. Toda la fachada se encuentra recorrida por una moldura geométrica que sobre la puerta remata en un frontón curvo. El material empleado es mármol de color gris muy claro.
Fecha Construcción:	Comienzos s. XX
Estado de Conservación:	Bueno
Uso:	Funerario
Elementos distorsionantes:	
Determinaciones:	Las generales correspondientes al grado al que pertenece.

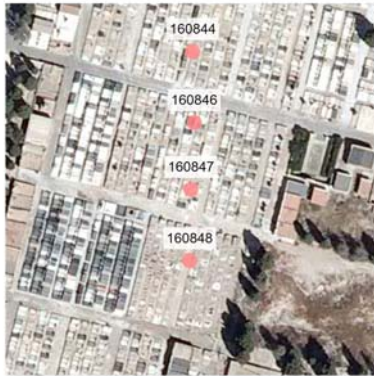
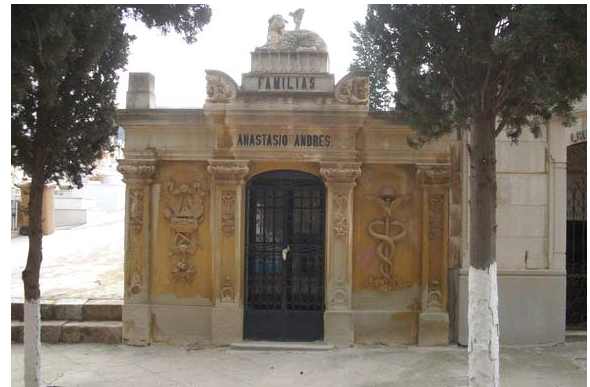
**160847**

Descripción	Estructura de planta rectangular de inspiración neoclásica. Fachada recorrida verticalmente por pilastras con motivos vegetales centrales que sostienen aparentemente un entablamento clásico. El eje central de la fachada remarca la puerta de acceso con arco rebajado, flanqueado por pilastas, sobre el entablamento el nombre de la familia y coronando el conjunto sobre peana el Cordero Pascual con la Cruz. Los paños frontales están decorados con motivos en relieve alegóricos a la muerte y resurrección, como el caduceo de mercurio y las serpientes.
Fecha Construcción:	Comienzos del siglo XX
Estado de Conservación:	Regular
Uso:	Funerario
Elementos distorsionantes:	En el zócalo inferior se ha aplicado un revoque de cemento.
Determinaciones:	Las generales correspondientes al grado al que pertenece.

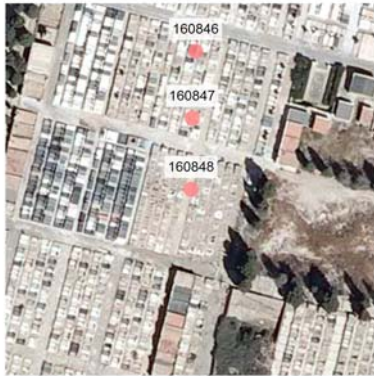
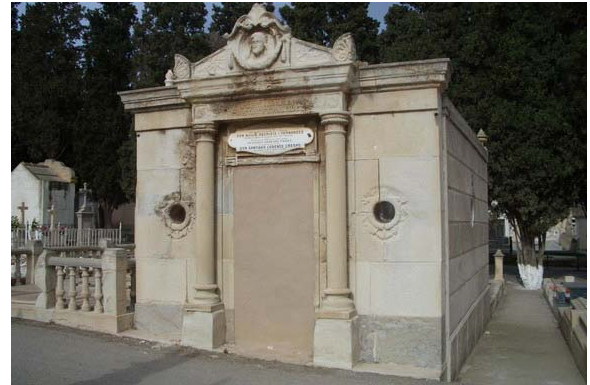
**160848**

Edificación de planta rectangular, la puerta de acceso está enmarcada por dos columnas de estilo clásico y dos óculos laterales decorados con motivos vegetales. El tramo superior está recorrido por una doble moldura que sostiene sobre el eje principal un frontón con el rostro de Jesús en un altorrelieve.

Regular

Puerta de acceso tapiada. Erosión medioambiental en los adornos de la fachada

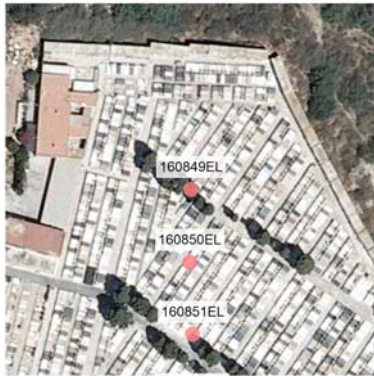
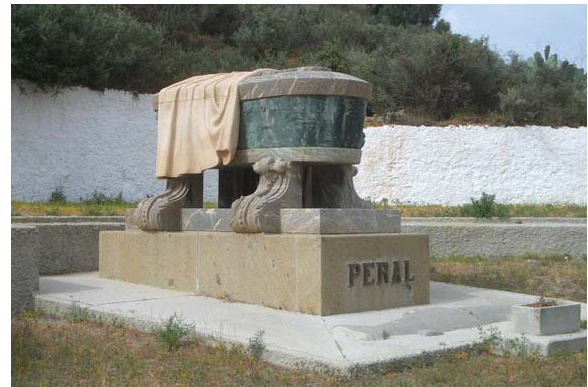
**160849EL**

Descripción	Representación de un sarcófago de extremos redondeados, sustentado por cuatro grandes ménsulas y elevado sobre una peana rectangular. Cubierto por un manto de pliegues marcados. El conjunto realizado en mármol de tonos contrastados verdosos y grisáceos, tiene sobre el basamento inferior un submarino en relieve en clara alusión al descubrimiento de Peral. El monumento está situado en la parte más elevada del Cementerio, muy próximo al panteón de marinos ilustres.
Fecha Construcción:	
Estado de Conservación:	Bueno
Uso:	Funerario
Elementos distorsionantes:	
Determinaciones:	Las generales correspondientes al grado al que pertenece.

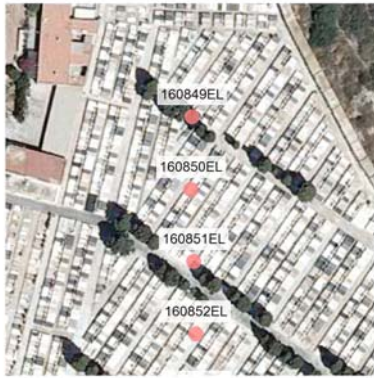
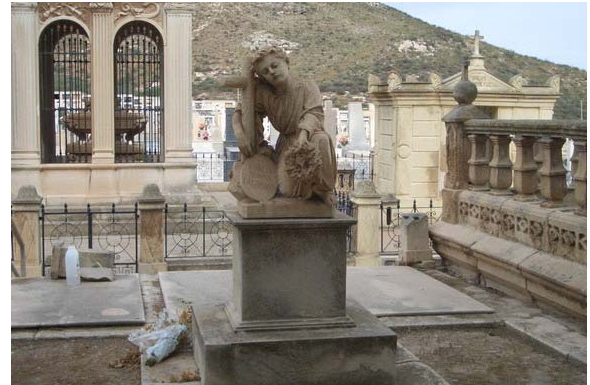
Descripción	Sepulcro aislado con escultura pétreo sobre pedestal, representando a un ángel adolescente aparentemente durmiente, vestido con túnica. La rodilla derecha en tierra abrazando la cruz, la pierna izquierda doblada en la que se apoya el brazo derecho portando en la mano una pequeña corona con hojas de laurel. Un medallón circular apoyado en la cruz y suavemente sustentado por el ángel indica el nombre de la familia propietaria de la sepultura..
Fecha Construcción:	Finales s. XIX
Estado de Conservación:	Bueno
Uso:	Funerario
Elementos distorsionantes:	
Determinaciones:	Las generales correspondientes al grado al que pertenece.

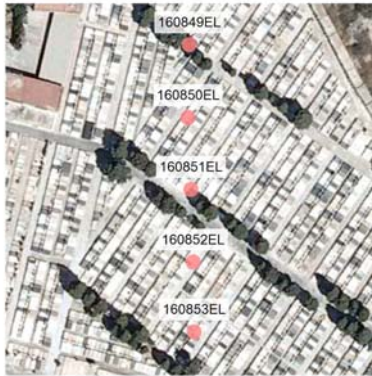
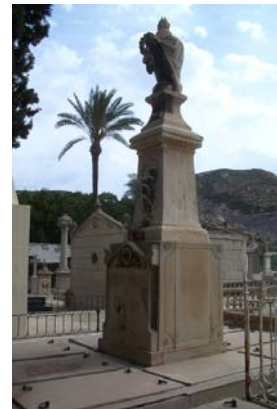
**160851EL**

Descripción	Sepulcro aislado de tradición neoclásica con pedestal pétreo moldurado, coronado por ánfora flameante, rodeada con un manto sobre el que se sustenta una corona de laurel. Sobre la cara frontal del pedestal otros motivos alegóricos como la serpiente en torno a unas antorchas o la rama de olivo.
Fecha Construcción:	1865-1875
Estado de Conservación:	Bueno
Uso:	Funerario
Elementos distorsionantes:	
Determinaciones:	Las generales correspondientes al grado al que pertenece.

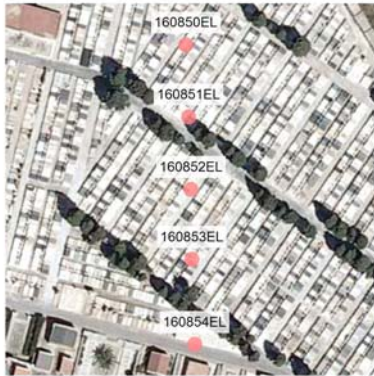
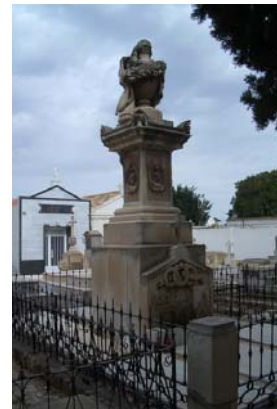
**160852EL**

Descripción	Sepulcro aislado de tradición neoclásica con pedestal pétreo moldurado, coronado por ánfora flameante, rodeada con un manto y rodeado por una corona de flores. Sobre la cara delantera y las dos laterales del pedestal representaciones femeninas enmarcadas en un óculo con los ojos abiertos o cerrados.
Fecha Construcción:	Segunda mita del s. XIX
Estado de Conservación:	Bueno
Uso:	Funerario
Elementos distorsionantes:	
Determinaciones:	Las generales correspondientes al grado al que pertenece.

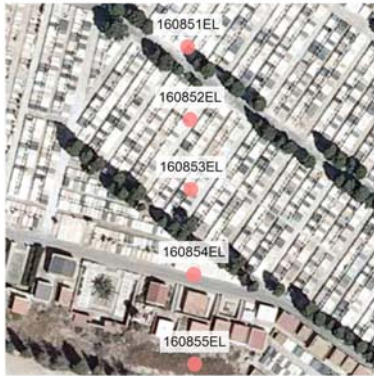
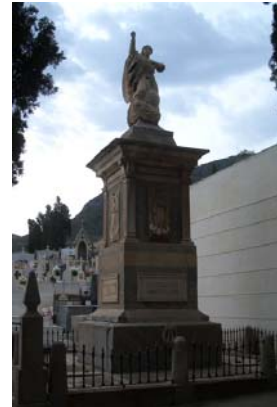
**160853EL**

Descripción	Sepulcro aislado de tradición neoclásica con pedestal pétreo moldurado coronado con una estatua que representa un ángel adolescente, de rizados cabellos, vestido con túnica de multitud de pliegues. El brazo derecho alzado hacia el cielo y el izquierdo flexionado portando una rama de olivo. Los laterales del pedestal están recorridos por finas pilastras verticales que enmarcan simbólicas figuras femeninas.
Fecha Construcción:	1923
Estado de Conservación:	Bueno
Uso:	Funerario
Elementos distorsionantes:	
Determinaciones:	Las generales correspondientes al grado al que pertenece.

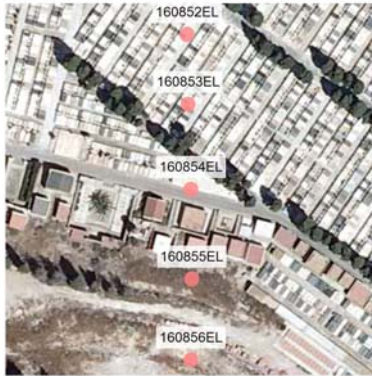
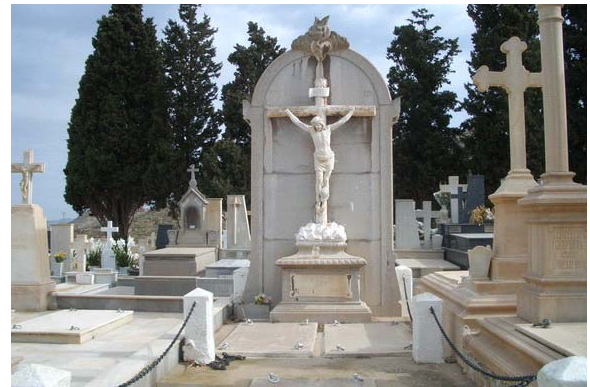
**160854EL**

Descripción	Sepulcro coletivo de la Orden Religiosa de las Siervas de Jesús. En la cabecera de las inhumaciones se representando un altar presidido por la figura de Cristo crucificado en la cruz, enmarcado en el interior de una hornacina plana con arco de medio punto. Coronando el arco el Sagrado Corazón de Jesús apoyado en una nube y un paño.
Fecha Construcción:	Finales s. XIX principios del XX
Estado de Conservación:	Bueno
Uso:	Funerario
Elementos distorsionantes:	
Determinaciones:	Las generales correspondientes al grado al que pertenece.

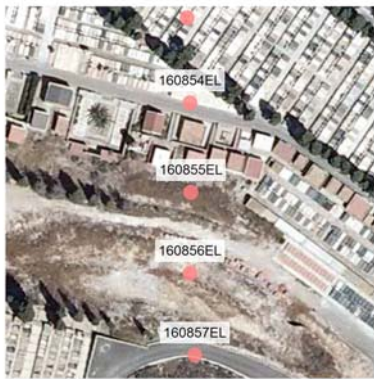
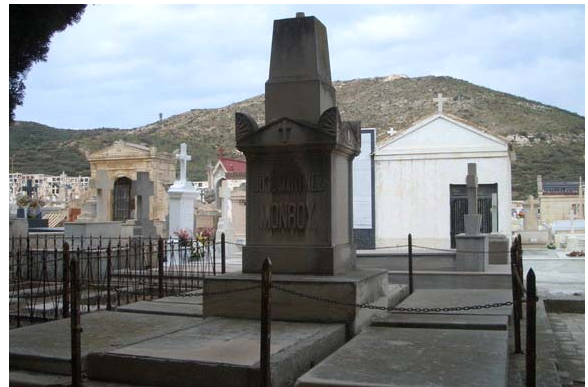
**160855EL**

**Descripción** Sencillo sepulcro aislado con pedestal de tradición neoclásica, perteneciente al poeta cartagenero José Martínez Monroy. El pedestal está decorado con una moldura decorada en sus ángulos con motivos geométricos, centrada en cada una de sus caras lleva unas pequeñas coronas de laurel con cintas ondulantes.  
Remate truncado

**Estado de Conservación:** Bueno

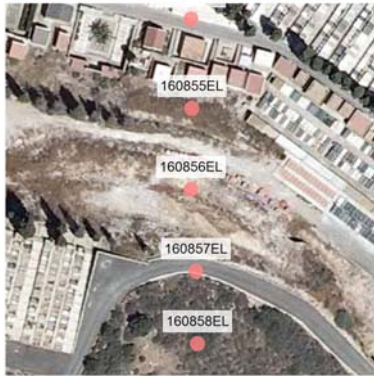
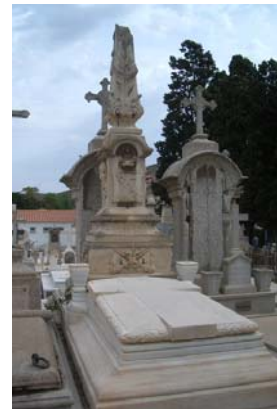
**160856EL**

**Descripción:** Sepulcro aislado de tradición neoclásica con pedestal moldurado que sirve de soporte a la representación de diversos motivos vegetales entre los que destacan las hojas de palma con guirnalda centrados en los laterales y las hojas de acanto que sobresalen de las esquinas. Aparentemente parece fragmentado en su extremo superior.

**Estado de Conservación:** Bueno

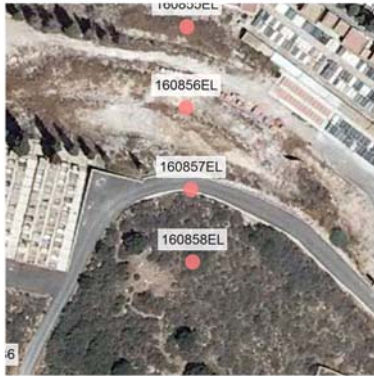
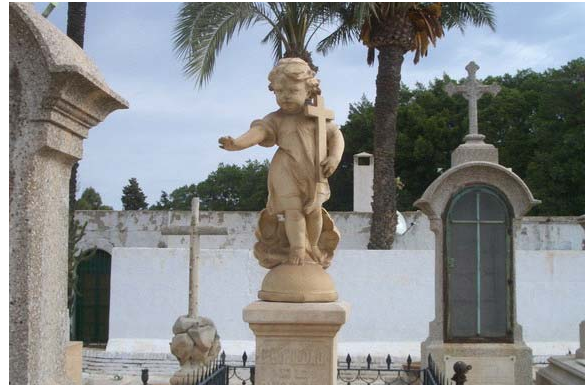
**160857EL**

Descripción	Sepulcro aislado con escultura pétreo sobre pedestal, representando a un ángel niño de pelo ondulado, vestido con túnica corta, en actitud de caminar pausadamente portando una cruz en su mano izquierda.
Fecha Construcción:	Finales s. XIX
Estado de Conservación:	Bueno
Uso:	Funerario
Elementos distorsionantes:	
Determinaciones:	Las generales correspondientes al grado al que pertenece.

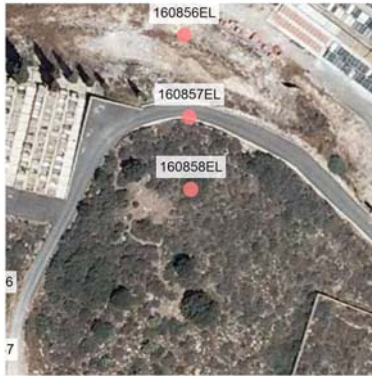
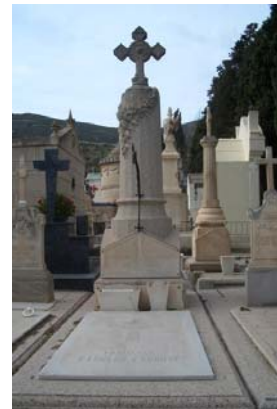
**160858EL**

Descripción	Sepulcro aislado sobre columna facetada de tradición neoclásica, en su parte superior se representa una cruz de tres brazos, a modo de portarreliquias, sobre la columna una guirnalda con rosas, símbolo de la sangre de Cristo, el amor puro y la regeneración.
Fecha Construcción:	Segunda mitad del s. XIX
Estado de Conservación:	Bueno
Uso:	Funerario
Elementos distorsionantes:	
Determinaciones:	Las generales correspondientes al grado al que pertenece.

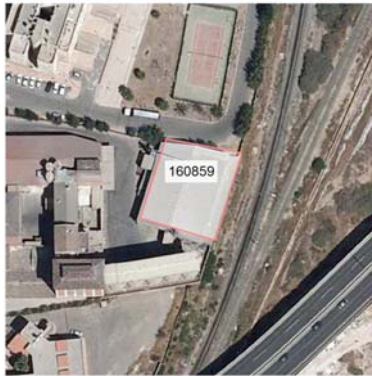
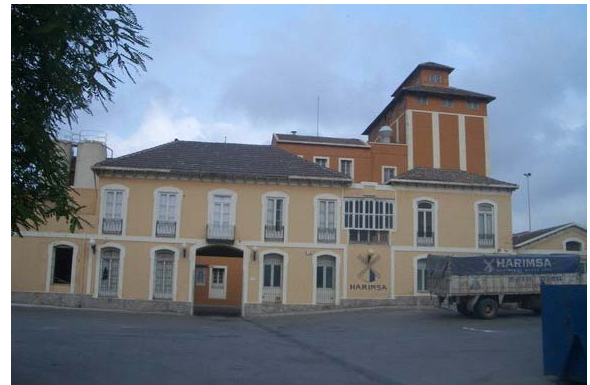
**160859**

Descripción	Edificio de planta rectangular y patio central. El cuerpo delantero está conformado por una construcción central de dos alturas destinada a oficinas, cubierta a cuatro vertientes, con fachada de cinco ejes con balcones y ventanales, con un gran vano de arco rebajado por el que se pasa al patio. A ambos laterales otras estancias y almacenes con cubiertas a cuatro y dos vertientes respectivamente. El cuerpo trasero está destinado a las instalaciones industriales, con áreas de fabricación, almacenes y silos, entre los que destaca el silo principal de planta cuadrada, cubierto a cuatro vertientes con claraboya superior.
Fecha Construcción:	1904
Estado de Conservación:	Bueno
Uso:	Industrial
Elementos distorsionantes:	
Determinaciones:	Las generales correspondientes al grado al que pertenece.

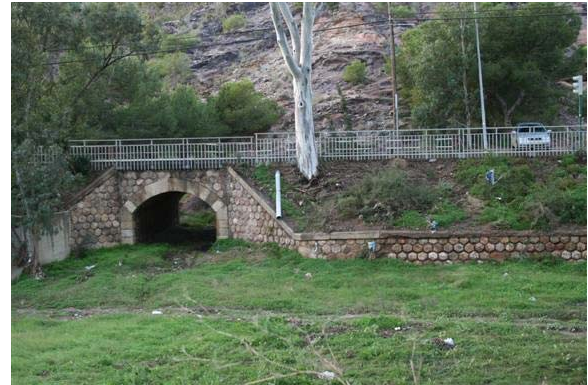
**160861**

**Descripción** Obras realizadas a principios del siglo XVIII. Forman parte de la actuación realizada para desviar la rambla del Saladillo hacia el Mar Menor y la de Benipila, protegiendo el margen izquierdo de ésta por un fuerte murallón de piedra. El tramo al que se refiere la catalogación es el comprendido desde el puente que comunica el barrio de La Concepción con la calle Real, y que discurre paralelo a la muralla del siglo XVIII hasta su desembocadura en la Algameca.

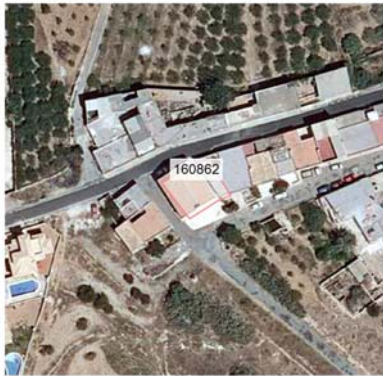
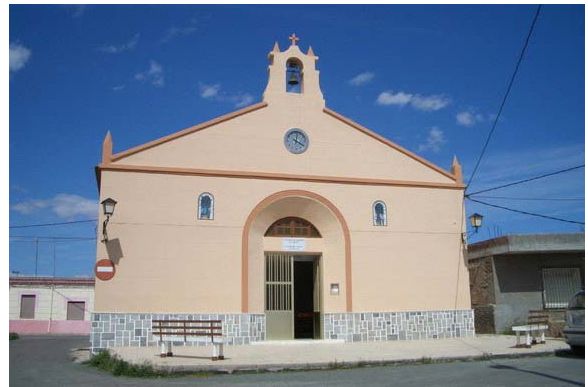
**160862**

Descripción	Sencillo edificio de planta rectangular y atrio delantero que sustituye el porche enramado de la antigua ermita y que le sirve de epónimo al paraje. Consta de una nave principal con hornacinas a ambos lados. Cubrición a doble vertiente. Sencilla fachada con acceso de arco de medio punto, con pequeñas hornacinas laterales con las imágenes de San Rafael y San Enrique, frontón triangular con reloj centrado y espadaña para una campana. Reconstruida en 1957, se realizaron profundas modificaciones en su estructura y decoración.
Fecha Construcción:	1879
Estado de Conservación:	Restaurado
Uso:	Religioso
Elementos distorsionantes:	
Determinaciones:	Las generales correspondientes al grado al que pertenece.

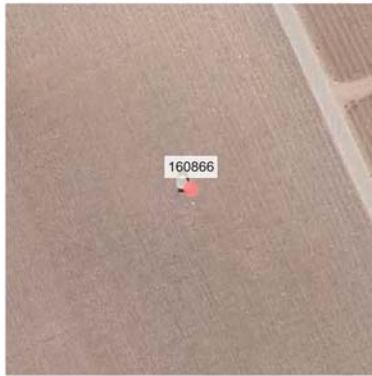
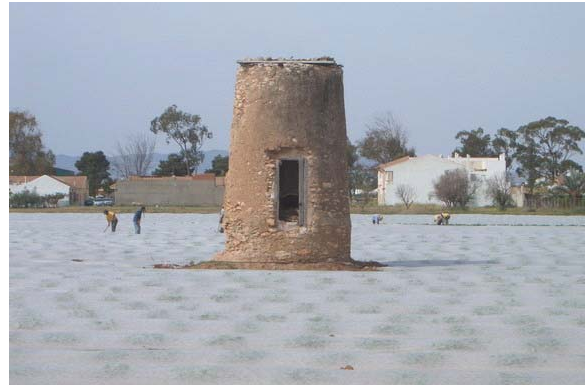
**160866**

Descripción	Torre con plataforma de elevación desmontada. No conserva maquinaria interior
Fecha Construcción:	
Estado de Conservación:	Malo
Uso:	Abandonado
Elementos distorsionantes:	
Determinaciones:	Bien de Interés Cultural por la Disposición Transitoria Primera de la Ley 4/2007, de 16 de marzo, de Patrimonio Cultural de la Comunidad Autónoma de la Región de Murcia

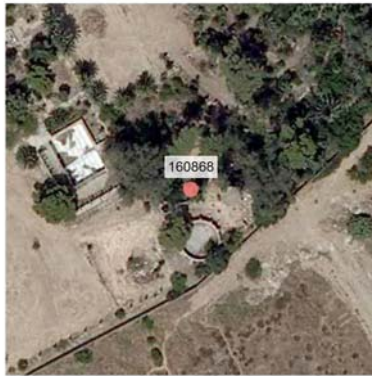
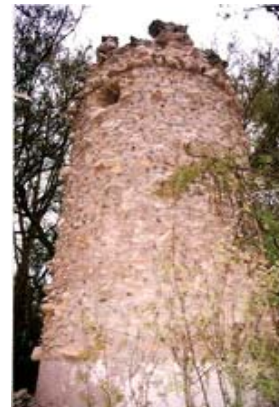
**160868**

**Descripción** Torre con mampostería de piedra viva e intencionadamente sobresaliente, rematada en su parte superior por una moldura de mampostería y un ligero almenado. Balsa cuadrada. Inserto en el jardín de Villa Calamari o Versalles

**Estado de Conservación:** Bueno

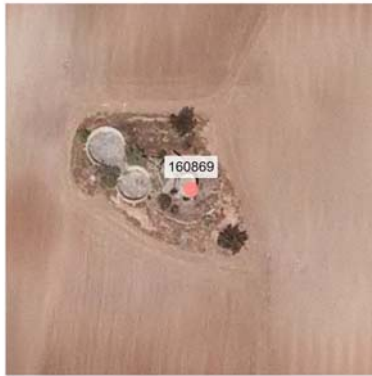
**160869**

Descripción	Torre sobre plataforma circular y balsa circular. No conserva maquinaria interior. La torre conserva parte del revocado exterior original. Todavía se extrae agua del pozo para riego.
Fecha Construcción:	
Estado de Conservación:	Regular
Uso:	Abandonado
Elementos distorsionantes:	
Determinaciones:	Bien de Interés Cultural por la Disposición Transitoria Primera de la Ley 4/2007, de 16 de marzo, de Patrimonio Cultural de la Comunidad Autónoma de la Región de Murcia

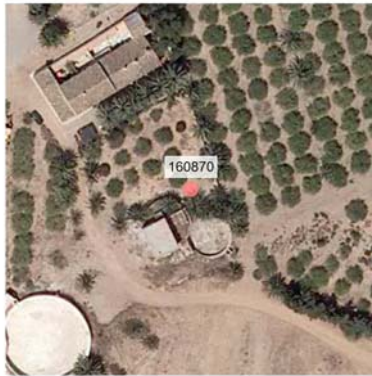
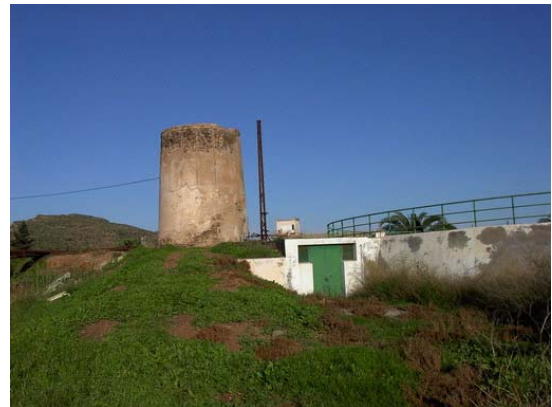
**160870**

Descripción	Torre con pozo interior, sobre plataforma circular. Balsa circular. No conserva maquinaria interior. El nivel freático del pozo está a 5 m. de profundidad. Continúa sacándose agua del pozo con motor eléctrico.
Fecha Construcción:	
Estado de Conservación:	Regular
Uso:	Agropecuario
Elementos distorsionantes:	
Determinaciones:	Bien de Interés Cultural por la Disposición Transitoria Primera de la Ley 4/2007, de 16 de marzo, de Patrimonio Cultural de la Comunidad Autónoma de la Región de Murcia

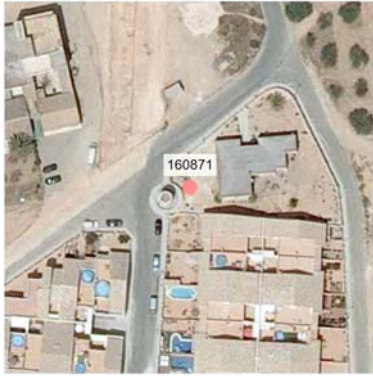
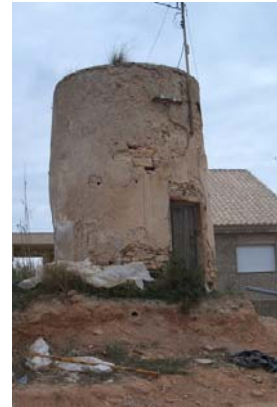
**160871**

Descripción: Torre con plataforma de elevación circular. No conserva maquinaria interior.

Estado de Conservación: Regular

Elementos distorsionantes: Recubrimiento de enlucido de cemento.

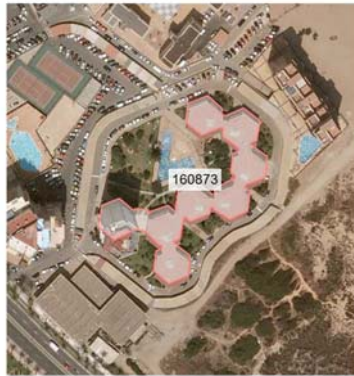
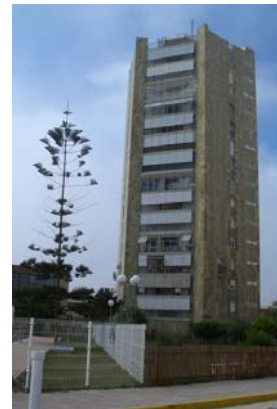
**160873**

**Descripción** Complejo formado por una serie de edificios bajos y una torre de 14 plantas, resueltos a partir de una trama de hexágonos. Las viviendas bajas constan de tres plantas sobre pilares metálicos, mientras que la planta baja queda semidiáfana para albergar las tiendas, almacenes y cafeterías. En el centro del conjunto se ubican dos piscinas. El tratamiento exterior se efectuó originalmente con cerámica vidriada catalana, de color marrón en la torre y verde en las piezas bajas. Para la protección de los espacios soleados se recurre a los volúmenes elevados sobre pilares y a las mallorquinas, en este caso abatibles sobre un eje. Arquitecto A. Bonet Castellana.

**Elementos distorsionantes:** Recubrimiento parietales exteriores

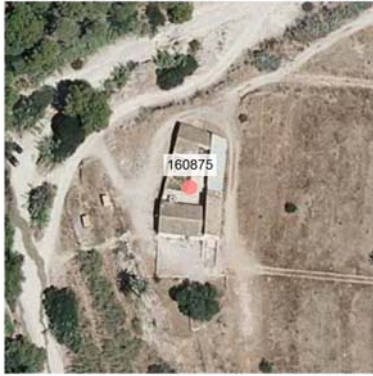
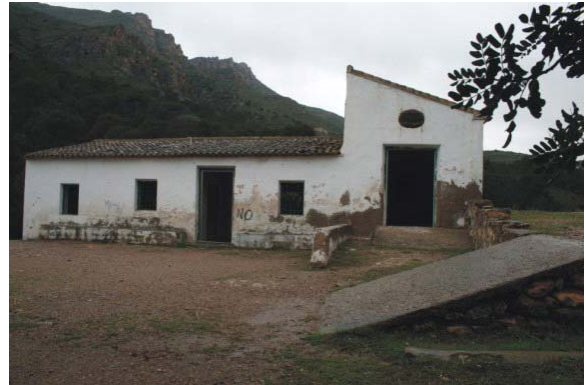
**160875**

**Descripción** Edificio de una sola planta con tejado a un agua con teja de cañón y fachadas encaladas que consta de dos cuerpos. El cuerpo derecho lo constituye la ermita, con una planta rectangular, bóveda de cañón con dos arcos fajones, ornacina central y pequeña sacristía al fondo. El otro cuerpo es una vivienda tradicional con cuatro huecos a fachada. Todo el conjunto se encuentra en un lamentable estado de abandono.

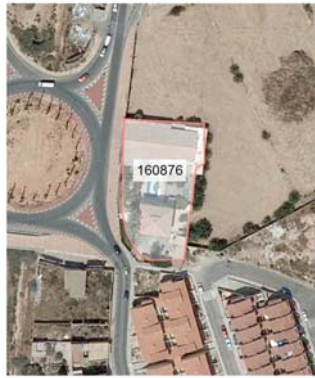
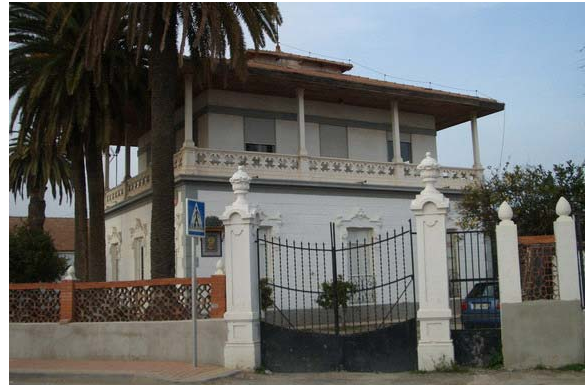
**160876**

Descripción	Villa rural rodeada por un amplio huerto. Edificación exenta de planta cuadrada con dos alturas, cubierta a cuatro vertientes con torre superior de iluminación de poco alzado. En la planta baja la puerta de acceso está flanqueada por grandes ventanales con antepechos de celosía a modo de balcones, las embocaduras de puertas y ventanas inferiores son molduradas. En la planta superior la fachada se encuentra protegida por una terraza porticada sustentada sobre finos perfiles metálicos que probablemente corresponda a un proyecto de reforma posterior. El conjunto ha sido muy modificado.
Fecha Construcción:	Pincipios s. XX
Estado de Conservación:	Bueno
Uso:	Educativo
Elementos distorsionantes:	
Determinaciones:	Las generales correspondientes al grado al que pertenece.

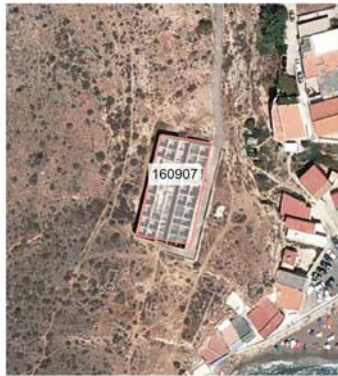
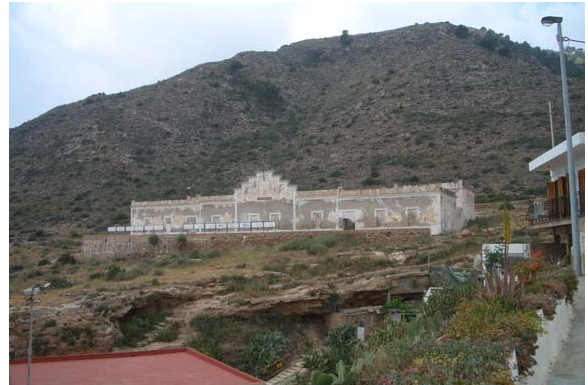
**160907**

Descripción	Gran edificación de planta rectangular y sola una altura, asentada sobre un basamento de mampostería que nivela la escarpada ladera en que se asienta. La construcción está articulada en dos cuerpos alargados y paralelos separados por un patio longitudinal, destinados a oficinas y alojamientos de los guardias civiles respectivamente. En la fachada enfoscada se distribuyen simétricamente diez puertas agrupadas en cinco cuerpos. El eje central viene remarcado por un frontón escalonado que cubre los dos accesos centrales.
Fecha Construcción:	Mediados siglo XX
Estado de Conservación:	Regular
Uso:	Abandonado
Elementos distorsionantes:	
Determinaciones:	Las generales correspondientes al grado al que pertenece.

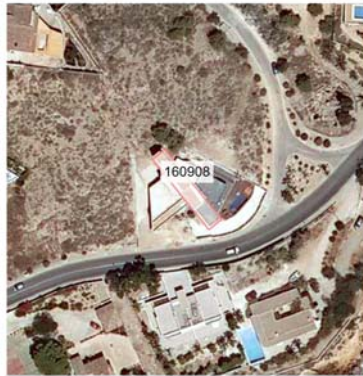
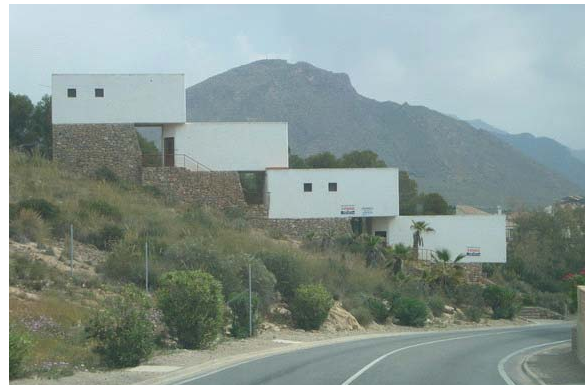
**160908**

Descripción	Edificación de cuatro piezas rectangulares iguales, de cubierta plana, apoyadas unas sobre otras de un modo escalonado y comunicadas entre ellas por el exterior. Caracterizadas por la adaptación a la topografía abrupta del terreno, valorando las condiciones naturales del emplazamiento. Los cuatro volúmenes muestran exterior enfoscado y están asentados sobre basamento de mampostería de piedra viva, precisamente el empleo de materiales y colores propios del entorno favorece aún más la integración paisajística de la obra, claramente conseguida en esta construcción. Arquitecto: M. Fisac Serna
Fecha Construcción:	1968
Estado de Conservación:	Bueno
Uso:	Residencial
Elementos distorsionantes:	Volúmenes adosados al edificio original
Determinaciones:	Las generales correspondientes al grado al que pertenece.

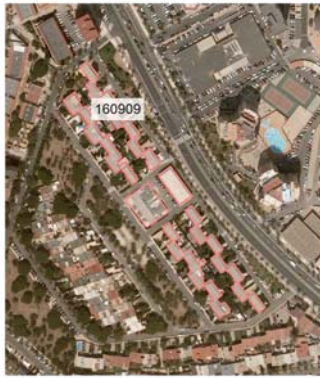
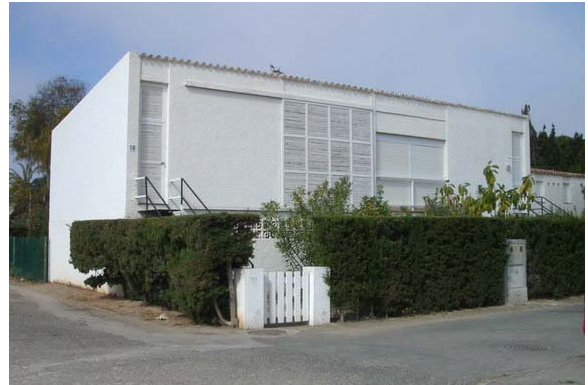
**160909**

Descripción	Conjunto formado por 56 apartamentos tipo bungalow dispuestos simétricamente y un edificio comercial situado en el centro de la agrupación. Los apartamentos se disponen en forma zigzagueante en una estrecha parcela de terreno llano al comienzo de la Manga, se proyectan pareados para formar pequeños edificios de forma prismática y cubierta de teja. Los apartamentos se elevan del plano del suelo sobre esbeltos perfiles metálicos. La planta se organiza con dos crujías: una primera destinada a zona común de estancia y la segunda con servicios y habitaciones. Arquitecto: A. Bonet Castellana.
Fecha Construcción:	1965
Estado de Conservación:	Regular
Uso:	Residencial
Elementos distorsionantes:	Recubrimientos parietales diversos en los distintos bungalows.
Determinaciones:	Las generales correspondientes al grado al que pertenece.

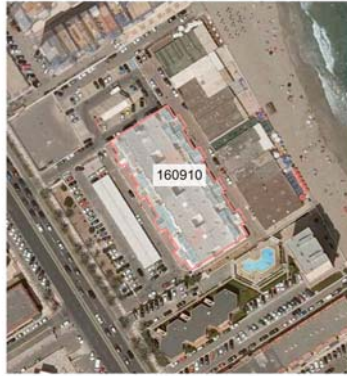
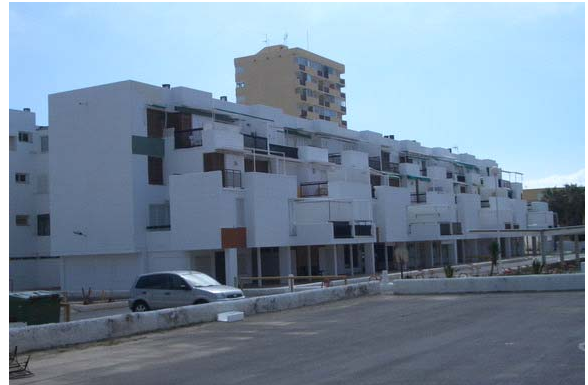
**160910**

Descripción	El edificio se concibe con doble orientación y las viviendas se disponen escalonadas, a modo de cascada, a ambos lados. La sección está compuesta por tres plantas de apartamentos que se elevan sobre los garajes, delante de éstos se crea un espacio público de circulación exterior y a cubierto que serviría de tránsito hacia el mar. El bloque se encuentra atravesado por tres patios interiores y cuatro núcleos de comunicación vertical con escaleras que dan acceso en cada planta a cuatro viviendas de dos, tres y cuatro dormitorios. Estas viviendas tienen su prolongación al exterior mediante una amplia terraza. Arquitecto: A. Bonet Castellana.
Fecha Construcción:	1967
Estado de Conservación:	Regular
Uso:	Residencial
Elementos distorsionantes:	
Determinaciones:	Las generales correspondientes al grado al que pertenece.

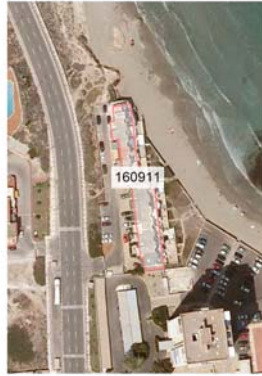
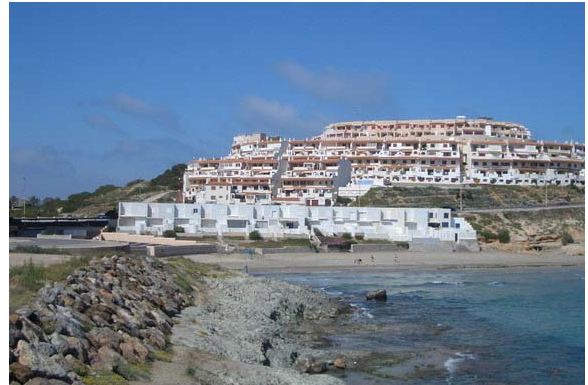
**160911**

Descripción	Conjunto formado por dos alineaciones de seis y siete apartamentos dispuestos paralelamente al mar Mediterráneo y colocados directamente sobre la playa. Las piezas poseen una volumetría muy elemental y una construcción muy sencilla: planta baja con estar pasante, cocina, aseo y terraza anterior y posterior; y una planta superior con tres dormitorios, baño y terraza sobre el acceso. Los huecos se protegen con mallorquinas abatibles. La carpintería y lo muros están pintados de blanco. Arquitecto J. A. Corrales Gutiérrez.
Fecha Construcción:	1966
Estado de Conservación:	Excelente
Uso:	Residencial
Elementos distorsionantes:	
Determinaciones:	Las generales correspondientes al grado al que pertenece.

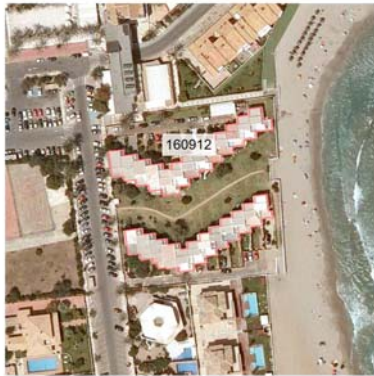
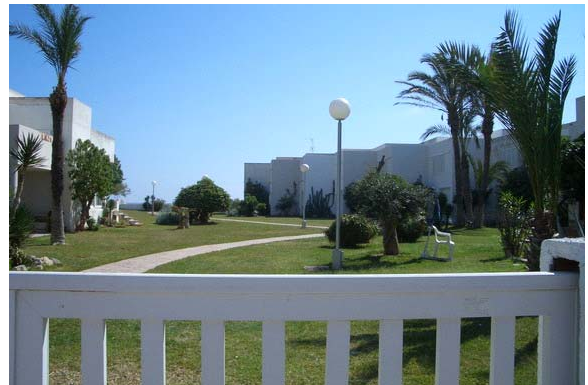
**160912**

Descripción	Complejo unifamiliar de 25 viviendas en dos plantas y en dos líneas escalonadas perpendiculares al Mar Mediterráneo, con orientación norte-sur. El acceso a las viviendas es rodado por las calles exteriores y a pie desde el espacio privado comunitario creado entre las dos líneas de apartamentos. Cada vivienda se compone de planta baja con zona de estar, abierta al exterior de la ordenación y situándose los dormitorios en la planta alta que asoma al espacio interior ajardinado. La carpintería exterior es de madera con celosías correderas en la parte posterior. Acabado exterior enfoscado y pintado de blanco. Arquitecto J. A. Corrales Gutiérrez.
Fecha Construcción:	1968
Estado de Conservación:	Bueno
Uso:	Residencial
Elementos distorsionantes:	
Determinaciones:	Las generales correspondientes al grado al que pertenece.

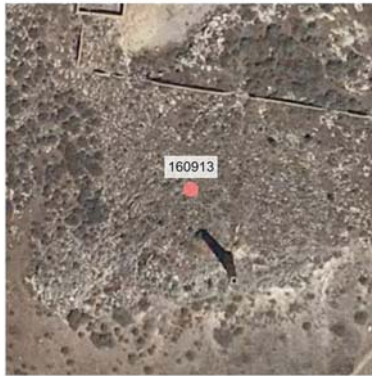
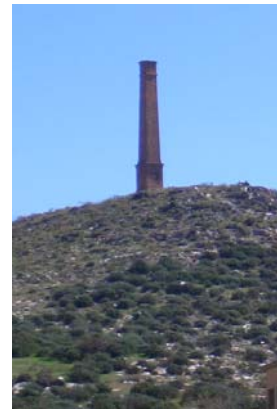
**160913**

Descripción	Estructura realizada en ladrillo macizo de 5 m. de altura, con dos cuerpos separados por una moldura geométrica; el inferior de planta cuadrada con boca de alimentación y el superior con alzado de pirámide truncada, también rematado por moldura.
Fecha Construcción:	Finales s. XIX y comienzos del s. XX
Estado de Conservación:	Bueno
Uso:	Abandonado
Elementos distorsionantes:	
Determinaciones:	Las generales correspondientes al grado al que pertenece.
